# Asbestinventarisatierapport

Betreffende een Kantoorgebouw aan de Middenweg 172-174 te Den Helder

Projectnummer : DM19-AI426  
Datum onderzoek : 11 juli 2019 Datum rapportage : 18 juli 2019  
Intern geautoriseerd door : Paul Dalmulder op : 18 juli 2019  
SCA-code : 04E-230817-140347  
Rapport geldig tot : 19 juli 2022 Rapport versie : 2.0

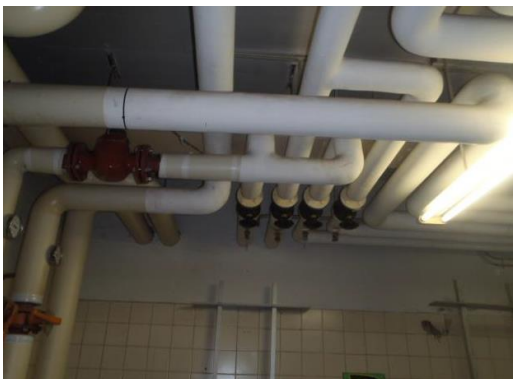
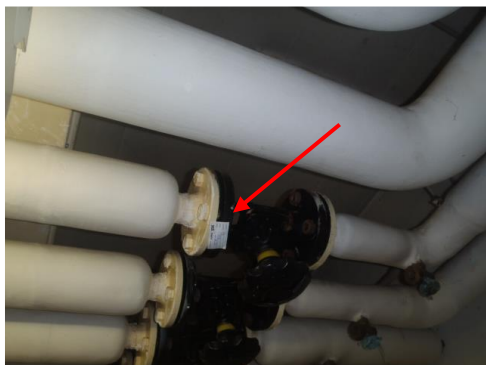
| Bronnummer | | 1 | Monsternummer | | M1 |
|---|---|---|---|---|---|
| Type materiaal | : | Pakking | Toepassing | : | Flenspakkingen |
| Type asbest | : | Chrysotiel | Percentage | : | 15 - 30 % |
| Hechtgebonden | : | Ja | Conditie | : | Goede staat, niet verweerd |
| Locatie | : | Technische ruimte kelder | Monster ID lab | : | 0210522 |
| Risicoklasse | : | 1 | Saneringsstrategie | : | In zijn geheel verwijderen |
| Conclusie & aanbeveling | <p>Het materiaal is niet beschadigt en de kans op vezelmissie is klein. Op korte termijn saneren is niet noodzakelijk, geadviseerd wordt het materiaal vóór sloop- of renovatiewerkzaamheden te saneren. Het afbakening/ werkgebied dient afgezet te worden conform wet- en regelgeving, met inachtneming de NEN 2990. Er zijn meerdere flenzen aanwezig. Veel pakkingen zijn niet verdacht, betreft hier rubber of grafiet. Alleen verdachte pakkingen aangegeven. Betreft zwarte afsluiters in het leidingwerk bij het plafond. Deze zijn op twee locaties aangetroffen. Betreft 1 locatie met 8 flenzen en een locatie met 4 flenzen. Deze bron refereert aan bron 1 van rapportage SGS-Search, RFI-17-00004853-SI. Voor monsternamelocatie en bronlocatie zie deze rapportage (RFI-17-00004853-SI.)</p> | | | | |

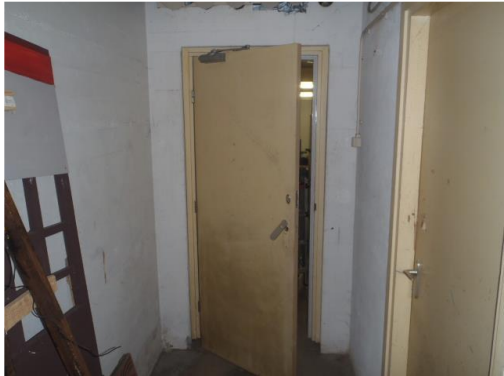
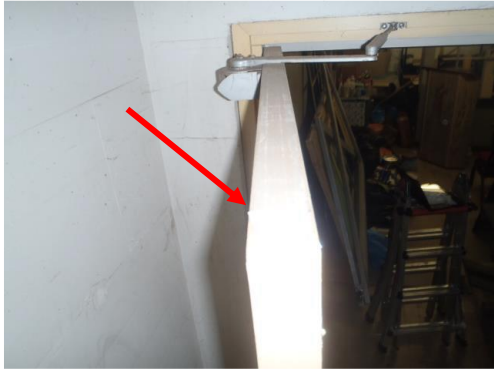
| Bronnummer | | 2 | Monsternummer | | M2 |
|---|---|---|---|---|---|
| Type materiaal | : | Cement | Toepassing | : | Plaatmateriaal |
| Type asbest | : | Chrysotiel | Percentage | : | 10 - 15 % |
| Hechtgebonden | : | Ja | Conditie | : | Goede staat, niet verweerd |
| Locatie | : | Branddeur kelder | Monster ID lab | : | 0210523 |
| Risicoklasse | : | 1 | Saneringsstrategie | : | In zijn geheel verwijderen |
| Conclusie & aanbeveling | <p>Het materiaal verkeerd nog in een goede staat, is niet beschadigd en bevat hechtgebonden asbest. Saneren op korte termijn is niet noodzakelijk, geadviseerd wordt om het materiaal voor sloop en/of renovatiewerkzaamheden te saneren. Het afbakening/ werkgebied dient afgezet te worden conform wet- en regelgeving, met inachtneming de NEN 2990. Het betreft een houten deur met inwendig twee asbesthoudende platen. Deze bron refereert aan bron 2 van rapportage SGS-Search, RFI-17-00004853-SI. Voor monsternamelocatie en bronlocatie zie deze rapportage (RFI-17-00004853-SI.)</p> | | | | |

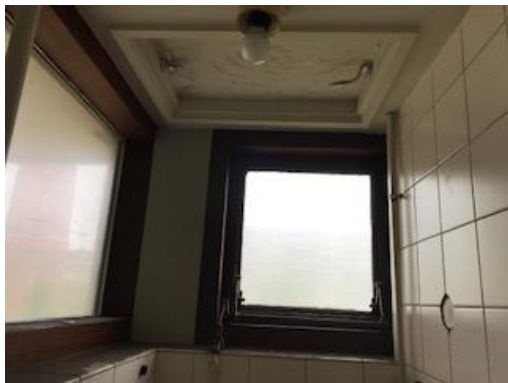
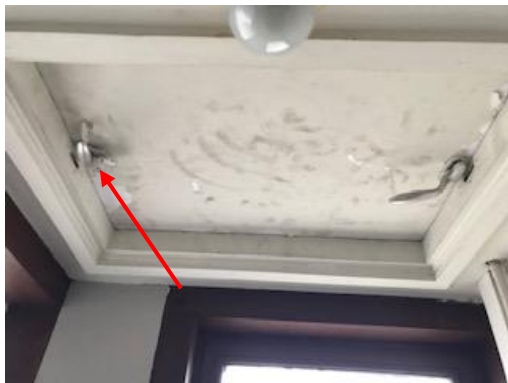
| Bronnummer | | 3 | Monsternummer | | M3 |
|---|---|---|---|---|---|
| Type materiaal | : | Board | Toepassing | : | Plaatmateriaal |
| Type asbest | : | Amosiet | Percentage | : | 30 - 60 % |
| Hechtgebonden | : | Nee | Conditie | : | Goede staat, verweerd |
| Locatie | : | Toilet entresol | Monster ID lab | : | 0210524 |
| Risicoklasse | : | 1 | Saneringsstrategie | : | In zijn geheel verwijderen |
| Conclusie & aanbeveling | <p>Het materiaal is verweerd maar niet beschadigd, de kans op vezelmissie is gering. Saneren op korte termijn is niet noodzakelijk, geadviseerd wordt om het materiaal voor sloop en/of renovatiewerkzaamheden te saneren. Het werkgebied dient afgezet te worden conform wet- en regelgeving, met inachtneming de NEN 2990. De beplating zit bevestigd op een houten plaat welke geklemd zit. Wanneer de beugels los gehaald worden, kan het materiaal zonder beschadiging in zijn geheel verwijderd worden. Deze bron refereert aan bron 3 van rapportage SGS-Search, RFI-17-00004853-SI. Voor monsternamelocatie en bronlocatie zie deze rapportage (RFI-17-00004853-SI.)</p> | | | | |

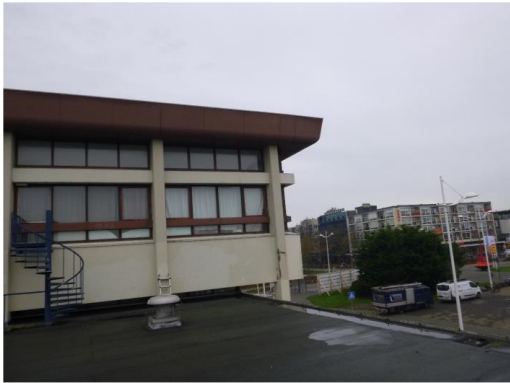
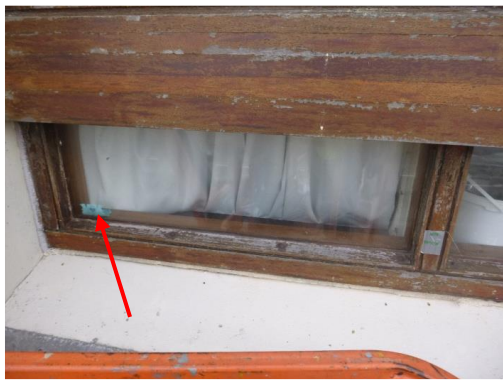
| Bronnummer | | 4 | Monsternummer | | M1 t/m M22 |
|---|---|---|---|---|---|
| Type materiaal | : | Kit/stopverf | Toepassing | : | Beglazingskit |
| Type asbest | : | Anthofylliet | Percentage | : | 0,1 - 2 % |
| Hechtgebonden | : | Ja | Conditie | : | Matige staat, verweerd |
| Locatie | : | Raamkozijnen begane grond t/m eerste etage | Monster ID lab | : | 0096408 |
| Risicoklasse | : | 1 of 2A | Saneringsstrategie | : | In zijn geheel verwijderen |
| Conclusie & aanbeveling | <p>Het materiaal verkeerd nog in een redelijke staat, is licht beschadigd en bevat hechtgebonden asbest. Saneren op korte termijn is niet noodzakelijk, geadviseerd wordt om het materiaal voor sloop en/of renovatiewerkzaamheden te saneren. Het werkgebied dient afgezet te worden conform wet- en regelgeving, met inachtneming de NEN 2990. Deze bron refereert aan bron 1 van rapportage SGS-Search, RFI-17-00013177-SI. Voor monsternamelocatie en bronlocatie zie deze rapportage (RFI-17-00013177-SI.)</p> | | | | |

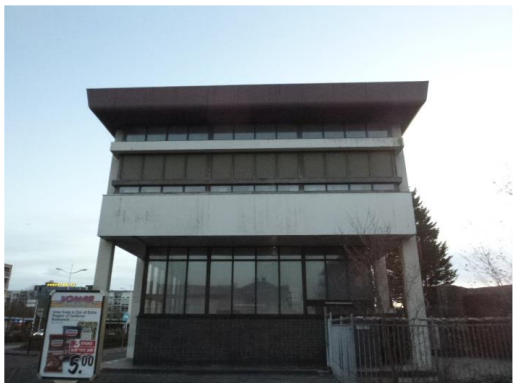
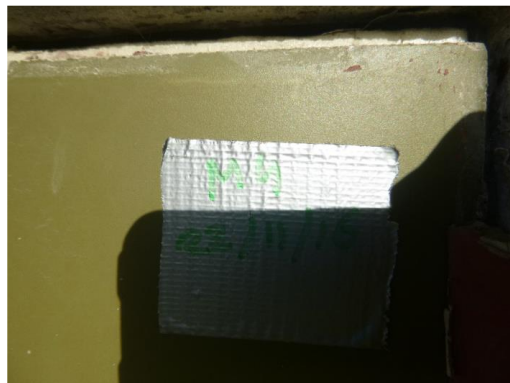
| Bronnummer | | 5 | Monsternummer | | M25 |
|---|---|---|---|---|---|
| Type materiaal | : | Cement | Toepassing | : | Sandwichpanelen |
| Type asbest | : | Chrysotiel | Percentage | : | 5 - 10 % |
| Hechtgebonden | : | Ja | Conditie | : | Goede staat, niet verweerd |
| Locatie | : | Buitengevel eerste etage | Monster ID lab | : | 0151527 |
| Risicoklasse | : | 1 of 2 | Saneringsstrategie | : | In zijn geheel verwijderen of buitensanering |
| Conclusie & aanbeveling | <p>Het materiaal verkeerd nog in een goede staat, is niet beschadigd en bevat hechtgebonden asbest. Saneren op korte termijn is niet noodzakelijk, geadviseerd wordt om het materiaal voor sloop en/of renovatiewerkzaamheden te saneren. Het werkgebied dient afgezet te worden conform wet- en regelgeving, met inachtneming de NEN 2990. Deze bron refereert aan bron 3 van rapportage SGS-Search, RFI-17-00013177-SI. Voor monsternamelocatie en bronlocatie zie deze rapportage (RFI-17-00013177-SI.)</p> | | | | |

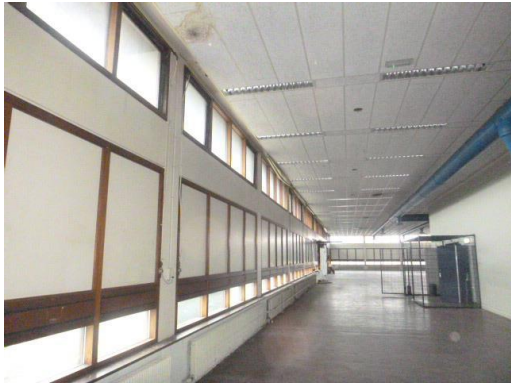
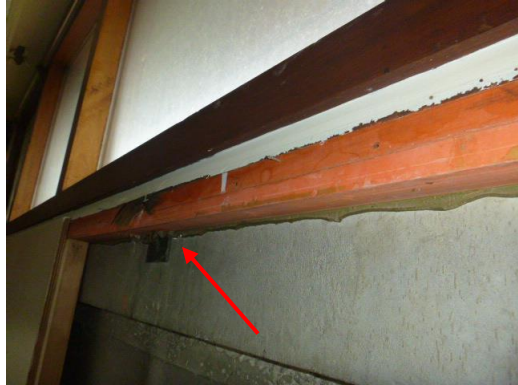
| Bronnummer | | 6 | Monsternummer | | M1 & M2 |
|---|---|---|---|---|---|
| Type materiaal | : | Kit/stopverf | Toepassing | : | Kit |
| Type asbest | : | Anthofylliet & Chrysotiel | Percentage | : | 2 - 5 % en 2 - 5 % |
| Hechtgebonden | : | Ja | Conditie | : | Goede staat, niet verweerd |
| Locatie | : | Voor en zijgevels, entresol en eerste etage | Monster ID lab | : | 0409989 & 0409990 |
| Risicoklasse | : | 2A | Saneringsstrategie | : | Buitensanering of containment |
| Conclusie & aanbeveling | <p>Het materiaal verkeerd nog in een goede staat, is niet beschadigd en bevat hechtgebonden asbest. Saneren op korte termijn is niet noodzakelijk, geadviseerd wordt om het materiaal voor sloop en/of renovatiewerkzaamheden te saneren. Het werkgebied dient afgezet te worden conform wet- en regelgeving, met inachtneming de NEN 2990. De sanering kan zowel binnen als buiten uitgevoerd worden, wanneer hier een aangepast sanerings(werk)plan voor uitgeschreven wordt. Deze bron refereert aan bron 1 van rapportage SGS-Search, RFI-17-00002616-SI. Voor monsternamelocatie en bronlocatie zie deze rapportage (RFI-17-00002616-SI).</p> | | | | |

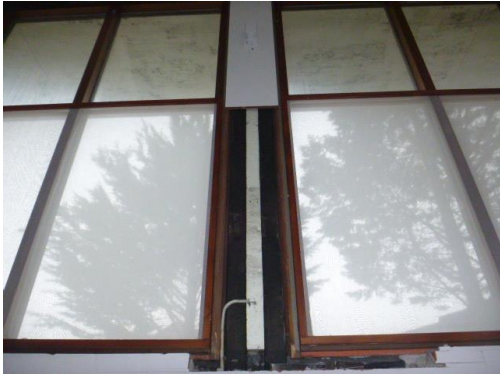
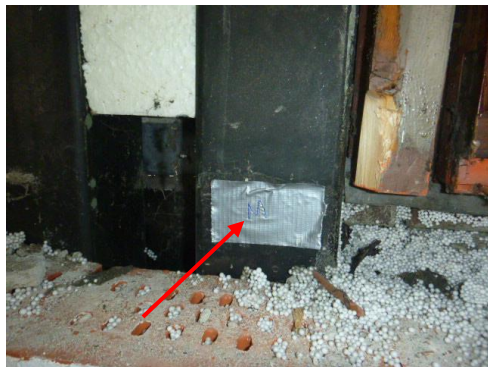
| Bronnummer | | 7 | Monsternummer | | M3 |
|---|---|---|---|---|---|
| Type materiaal | : | Bitumen/coating/lijm | Toepassing | : | Loderite |
| Type asbest | : | Chrysotiel | Percentage | : | 2 - 5 % |
| Hechtgebonden | : | Ja | Conditie | : | Goede staat, niet verweerd |
| Locatie | : | Zijgevels begane grond in spouwmuur | Monster ID lab | : | 0409991 |
| Risicoklasse | : | 2 | Saneringsstrategie | : | Buitensanering |
| Conclusie & aanbeveling | <p>Het materiaal verkeerd nog in een goede staat, is niet beschadigd en bevat hechtgebonden asbest. Saneren op korte termijn is niet noodzakelijk, geadviseerd wordt om het materiaal voor sloop en/of renovatiewerkzaamheden te saneren. Het werkgebied dient afgezet te worden conform wet- en regelgeving, met inachtneming de NEN 2990. Betreft loderite in spouw langs metalen kolom. Toepassing is middels destructief handelen aan de binnenzijde aangetroffen, echter sanering kan zowel vanuit binnen en buiten plaatsvinden. Deze bron refereert aan bron 2 van rapportage SGS-Search, RFI-17-00002616-SI. Voor monsternamelocatie en bronlocatie zie deze rapportage (RFI-17-00002616-SI).</p> | | | | |

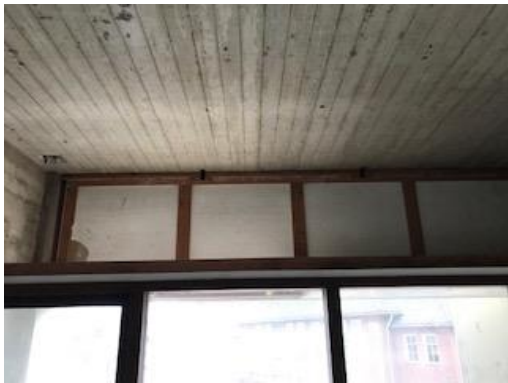
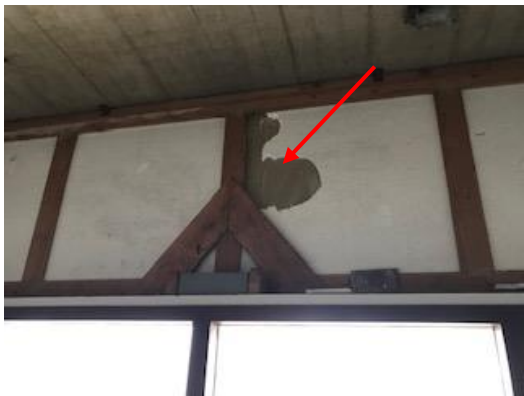
| Bronnummer | | 8 | Monsternummer | | M9 |
|---|---|---|---|---|---|
| Type materiaal | : | Cement | Toepassing | : | Plaatmateriaal |
| Type asbest | : | Chrysotiel | Percentage | : | 2 - 5 % |
| Hechtgebonden | : | Ja | Conditie | : | Goede staat, niet verweerd |
| Locatie | : | Entresol achter betonnen panelen | Monster ID lab | : | 18-073514 |
| Risicoklasse | : | 2 | Saneringsstrategie | : | Buitensanering |
| Conclusie & aanbeveling | <p>Het materiaal verkeerd nog in een goede staat, is niet beschadigd en bevat hechtgebonden asbest. Saneren op korte termijn is niet noodzakelijk, geadviseerd wordt om het materiaal voor sloop en/of renovatiewerkzaamheden te saneren. Het werkgebied dient afgezet te worden conform wet- en regelgeving, met inachtneming de NEN 2990. Deze bron refereert aan bron 20 van rapportage Schutte 2018-453. Voor monsternamelocatie en bronlocatie zie deze rapportage (2018-453).</p> | | | | |

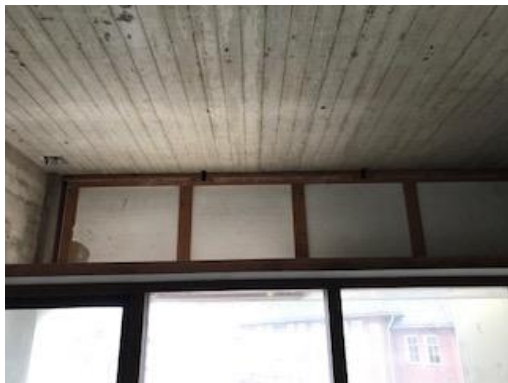
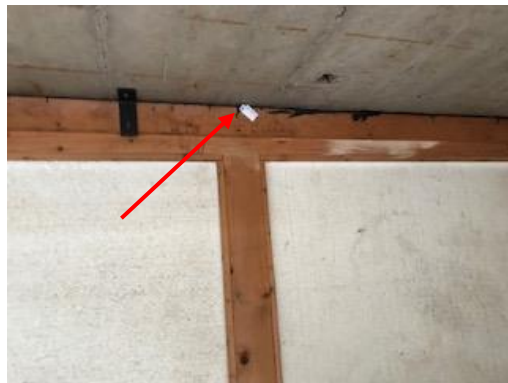
| Bronnummer | | 9 | Monsternummer | | M2 |
|---|---|---|---|---|---|
| Type materiaal | : | Kit/stopverf | Toepassing | : | Kit |
| Type asbest | : | Chrysotiel | Percentage | : | 2 - 5 % |
| Hechtgebonden | : | Ja | Conditie | : | Goede staat, niet verweerd |
| Locatie | : | Langs constructie en kozijn<br>okerpanelen | Monster ID lab | : | 473946 |
| Risicoklasse | : | 2 | Saneringsstrategie | : | Buitensanering |
| Conclusie & aanbeveling | Het materiaal verkeerd nog in een goede staat, is niet beschadigd en bevat hechtgebonden asbest. Saneren op korte termijn is niet noodzakelijk, geadviseerd wordt om het materiaal voor sloop en/of renovatiewerkzaamheden te saneren. Het werkgebied dient afgezet te worden conform wet- en regelgeving, met inachtneming de NEN 2990. | | | | |

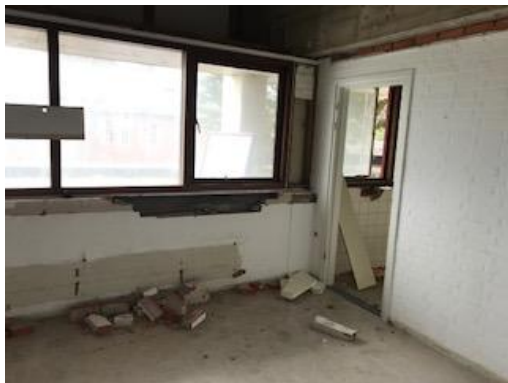
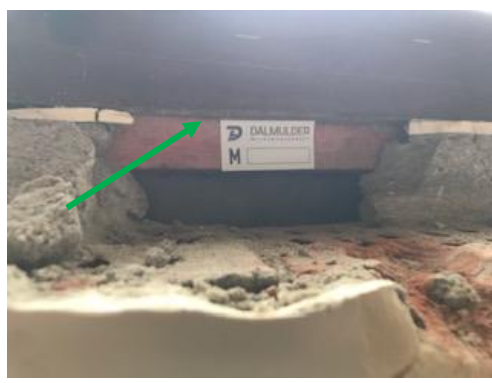
| Bronnummer | | 10 | Monsternummer | | M1 |
|---|---|---|---|---|---|
| Type materiaal | : | Kit/stopverf | Toepassing | : | Kit |
| Type asbest | : | Geen asbest aangetroffen | Percentage | : | < 0,1 % |
| Locatie | : | Langs stelbalken kozijnen<br>entresol | Monster ID lab | : | 473945 |
| Conclusie & aanbeveling | In het materiaal is geen asbest aangetroffen. Verdere maatregelen zijn dan ook niet noodzakelijk. Op meerdere plaatsen is er destructief onderzoek uitgevoerd. Hierbij zijn slechts 2 locaties aangetroffen waarbij de kit aanwezig is. In de overige kleine kozijnen op de tussenverdieping (entresol) is de kit niet onder de stelbalken aangetroffen. | | | | |

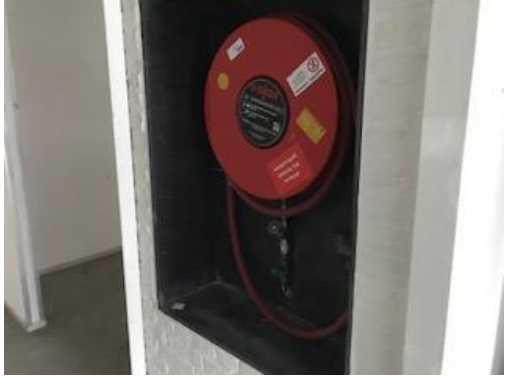
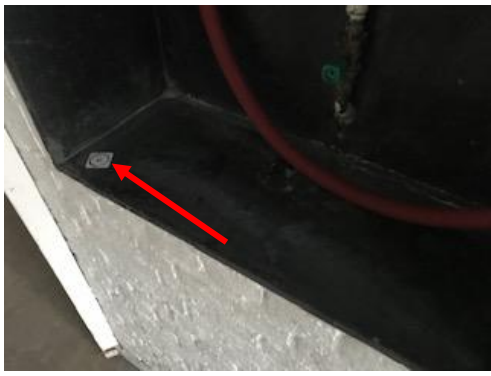
| Bronnummer | | 11 | Monsternummer | | M7 |
|---|---|---|---|---|---|
| Type materiaal | : | Cement | Toepassing | : | Siersteen/ plint |
| Type asbest | : | Chrysotiel | Percentage | : | 10 - 15 % |
| Hechtgebonden | : | Ja | Conditie | : | Goede staat, niet verweerd |
| Locatie | : | Slanghaspel begane grond en plint opslagruimte | Monster ID lab | : | 18-073512 |
| Risicoklasse | : | 2 | Saneringsstrategie | : | Containment |
| Conclusie & aanbeveling | Het materiaal verkeert nog in een goede staat, is niet beschadigd en bevat hechtgebonden asbest. Saneren op korte termijn is niet noodzakelijk, geadviseerd wordt om het materiaal voor sloop en/of renovatiewerkzaamheden te saneren. Het werkgebied dient afgezet te worden conform wet- en regelgeving, met inachtneming de NEN 2990 | | | | |

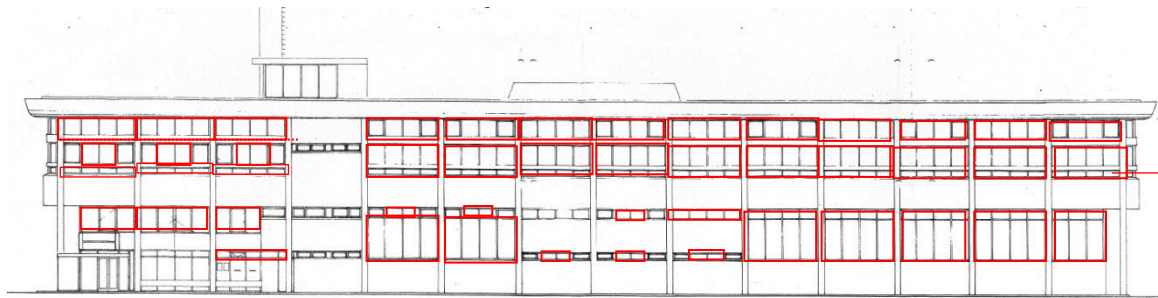
NOORDGEVEL

B4 M1 t/m M22 Beglazingskit

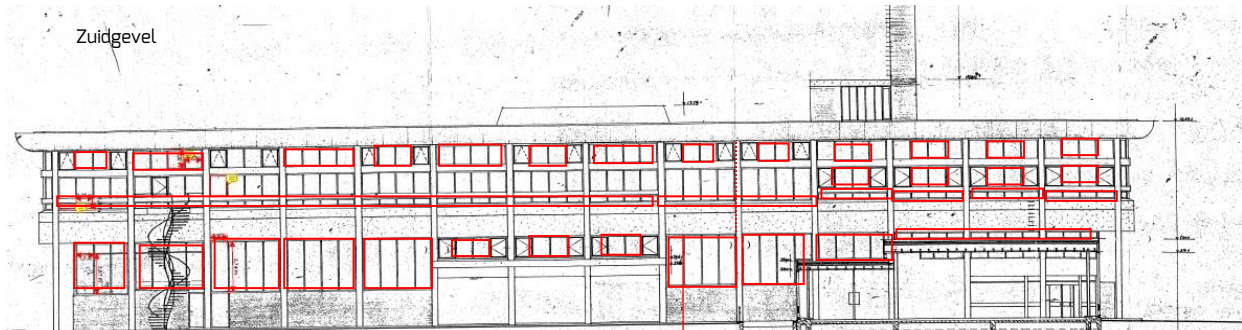
Zuidgevel

B4 M1 t/m M22 Beglazingskit
