Asbestonderzoek vm. postkantoor

Middenweg 174 te Den Helder

Stuknummer: WI11.00793

Datum : 16-5-2011

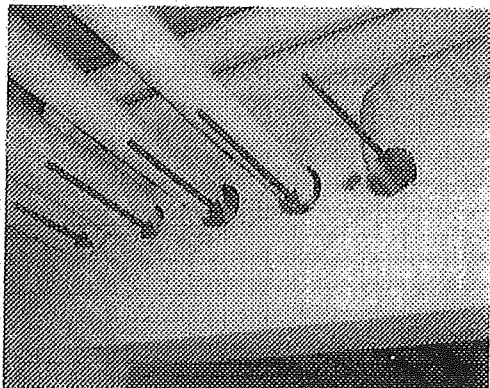
- ⊗ In de rijwielbergling van de kelder is een mantelbuis boven de deur naar de hoofdschakelruimte waargenomen. Hiervan is een materiaalmonster (ML 2) genomen en ter analyse op de aanwezigheid van asbest aangeboden aan een daarvoor geaccrediteerd laboratorium. Uit analyse is gebleken dat het materiaalmonster 10-15% Chrysotiel (wit asbest) en 0,1-2% Crocidoliet (blauw asbest) bevat. Voor details zie tekening.
- Wij adviseren voorafgaand aan sloop en/of renovatie/verbouwing deze bron te laten verwijderen door een daarvoor gecertificeerd bedrijf en vrij te laten geven door een daarvoor geaccrediteerd laboratorium.

Foto 1 – brontype 01, Mantelbuis

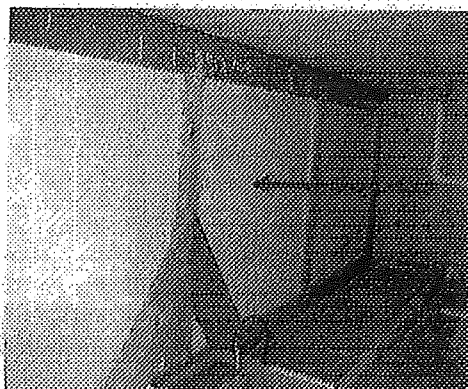
- ⊗ In de entresol, boven het plafond, is plaatmateriaal t.p.v. de betonnen panelen aangetroffen. Hiervan is een materiaalmonster (ML 6) genomen en ter analyse op de aanwezigheid van asbest aangeboden aan een daarvoor geaccrediteerd laboratorium. Uit analyse is gebleken dat het materiaalmonster 2-5% Chrysotiel (wit asbest) bevat.
- Wij adviseren voorafgaand aan sloop en/of renovatie/verbouwing deze bron te laten verwijderen door een daarvoor gecertificeerd bedrijf en vrij te laten geven door een daarvoor geaccrediteerd laboratorium.

Foto 2 – brontype 02, Plaatmateriaal (okergeel)

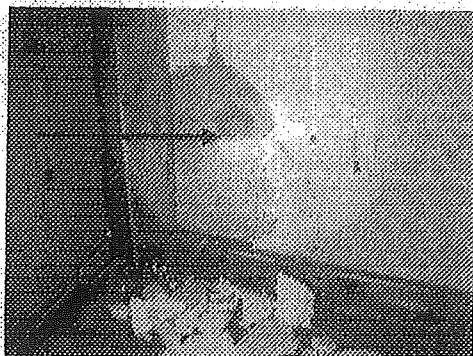
Foto 3 – brontype 02, Plaatmateriaal (okergeel)

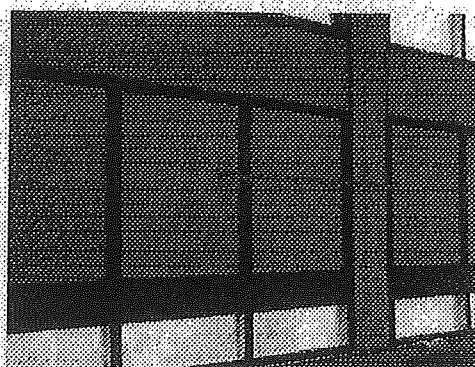
- ⊗ Op de 1^e verdieping zijn in de gevel van de bestellerzaal sandwichpanelen in het raamkozijn waargenomen. Hiervan is een materiaalmonster (ML 12) genomen en ter analyse op de aanwezigheid van asbest aangeboden aan een daarvoor geaccrediteerd laboratorium. Uit analyse is gebleken dat het materiaalmonster 5-10% Chrysotiel (wit asbest) bevat. Voor details zie tekening.
- Wij adviseren voorafgaand aan sloop en/of renovatie/verbouwing deze bron te laten verwijderen door een daarvoor gecertificeerd bedrijf en vrij te laten geven door een daarvoor geaccrediteerd laboratorium.

Foto 4 – brontype 03, Cementgebonden sandwichpaneel

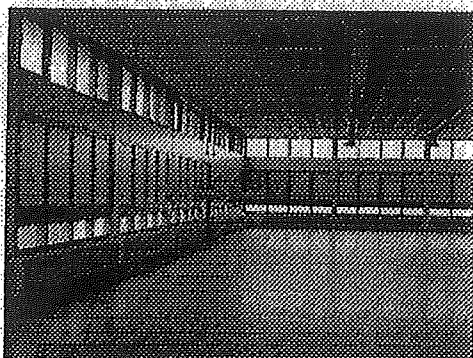
Foto 5 – brontype 03, Cementgebonden sandwichpaneel

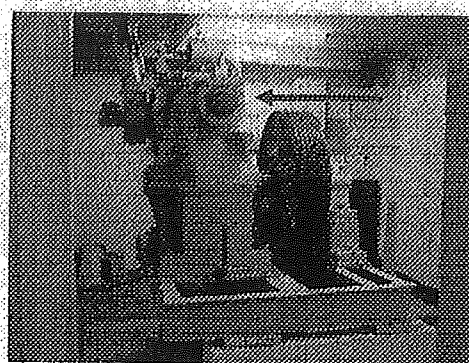
Foto 6 – brontype 04, Remvoering

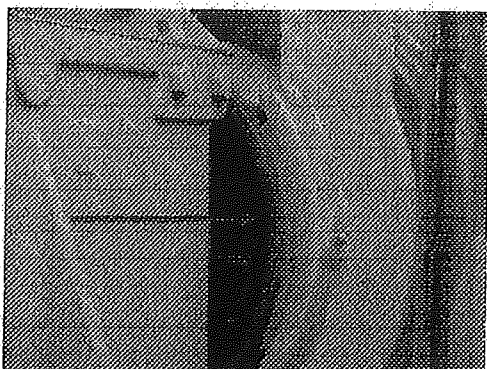
Foto 7 – brontype 04, Remvoering

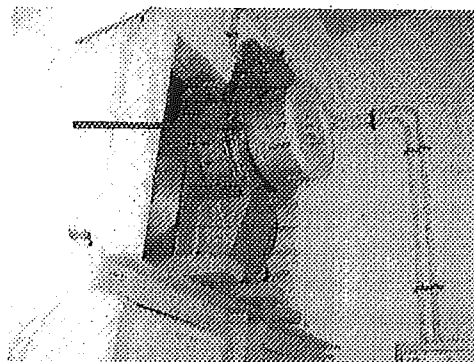
Foto 8 – brontype 04, Remvoering

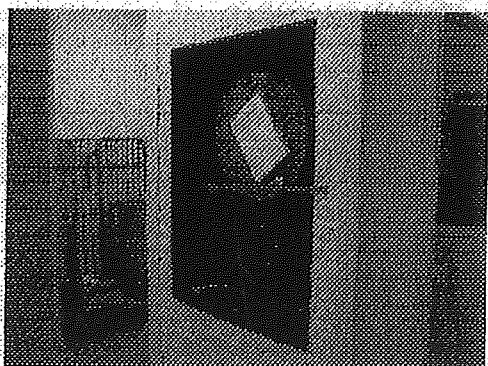
- ⊗ Op de begane grond is plaatmateriaal t.p.v. de brandhaspel aangetroffen. Uit eerdere analyse (zie certificaat 04.1698 d.d. 7-12-2004 in de bijlage) is gebleken dat het plaatmateriaal 15-30% Chrysotiel (wit asbest) bevat.
- Wij adviseren voorafgaand aan sloop en/of renovatie/verbouwing deze bron te laten verwijderen door een daarvoor gecertificeerd bedrijf en vrij te laten geven door een daarvoor geaccrediteerd laboratorium.

Foto 9 – brontype 05, Plaatmateriaal (zwart)

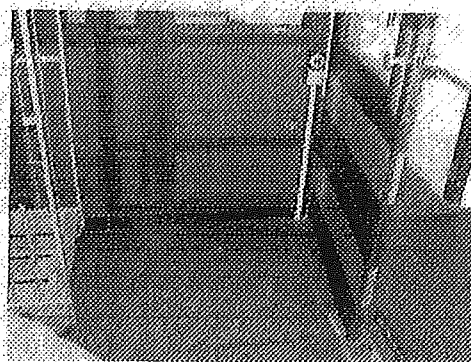
- ⊗ Op de begane grond is langs de vloer van de bestellerruimte plaatmateriaal aangetroffen. Uit eerdere analyse (zie certificaat 04.1698 d.d. 7-12-2004 in de bijlage) is gebleken dat het plaatmateriaal 15-30% Chrysotiel (witte asbest) bevat.
- Wij adviseren voorafgaand aan sloop en/of renovatie/verbouwing deze bron te laten verwijderen door een daarvoor gecertificeerd bedrijf en vrij te laten geven door een daarvoor geaccrediteerd laboratorium.

Foto 10 – brontype 06, Plaatmateriaal (plint)
