Bouwtechnisch keuringsrapport  
R 07-07-17-2-P

Middenweg 172-174

1782 BL Den Helder

Bouwtechnisch Keuringsburo Dekker (BKD) B.V.  
De Zeelt 1  
1747 ET Tuitjenhorn  
Telefoon: 0226-39 06 61  
Telefax: 0226-39 03 12  
E-Mail: [info@bkdkeuringen.nl](mailto:info@bkdkeuringen.nl)

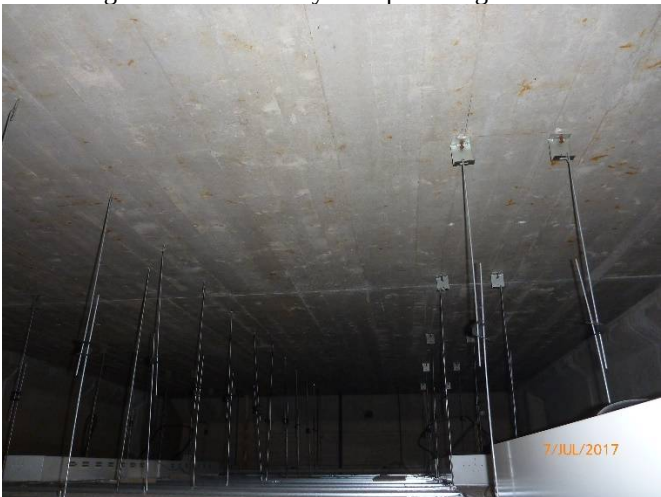
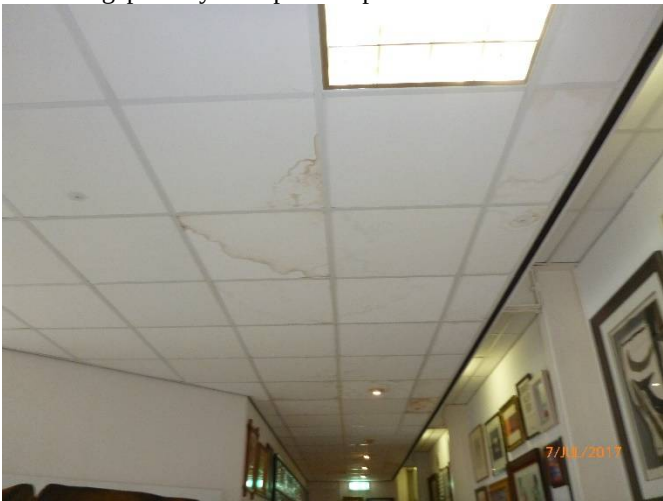
| A | | | | BINNENONDERDELEN | |
|---|---|---|---|---|--|
| 02 | Dakbeschot | +# | <p>Dit onderdeel is niet volledig te inspecteren door aanwezigheid van afwerking.</p> <p>Het hoge dak betreft een in het werk gestort betondak in solide staat. Beperkt te zien door systeemplafonds hieronder. Het dak is niet geïsoleerd.</p> <p>Het systeemplafond is deels aangetast door lekkages.</p> <p>Het dakbeschot van hoog dakje boven tweede verdieping is niet te zien door afwerking. De afwerking is in redelijke staat. Dit dak is zover zichtbaar niet geïsoleerd.</p> <p>De lage daken zijn deels opgebouwd in elementen van gasbeton. Zover gezien in redelijk/goede staat. Beperkt te zien door afwerking.</p> <p>De systeemplafonds zijn deels aangetast door lekkages. Deze daken zijn zover zichtbaar niet geïsoleerd buiten gasbeton.</p> <p>Advies: beschadigde systeemplafond vervangen.</p> <p>De entree is deels van houten dakbeschot voorzien. Zover zichtbaar in redelijke staat.</p> <p>Foto: hoog betondak boven systeemplafond gezien.</p> <p>Foto: aangepaste systeemplafond platen in atelier.</p> | € 2300,- á € 2400,- | |

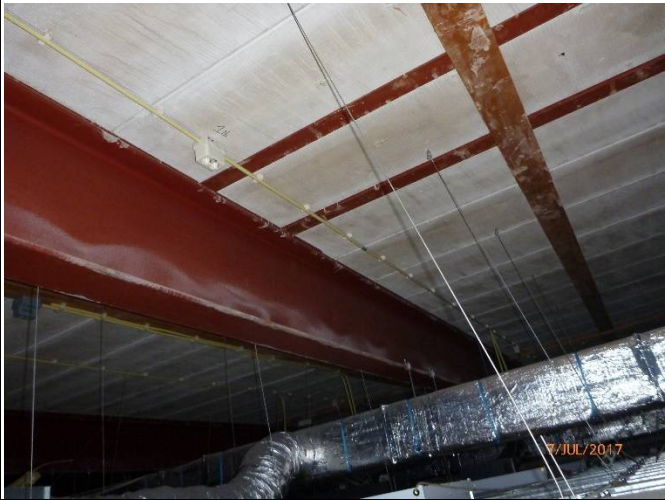
| 03 | Kapconstructie | 0+# | <p>Het betreft een in het werk afgestort betondak op geprefabriceerde betonliggers in solide staat.</p> <p>De houten dakconstructie van het hoge dakje boven tweede verdieping is niet te zien door afwerking. Echter, geeft een redelijk solide indruk. Dit betreft een betonconstructie.</p> <p>De dakconstructie van atelier daken zijn opgebouwd in staalskelet met gasbeton dak elementen in solide staat.</p> <p>Foto: dakconstructie atelier.</p> | |

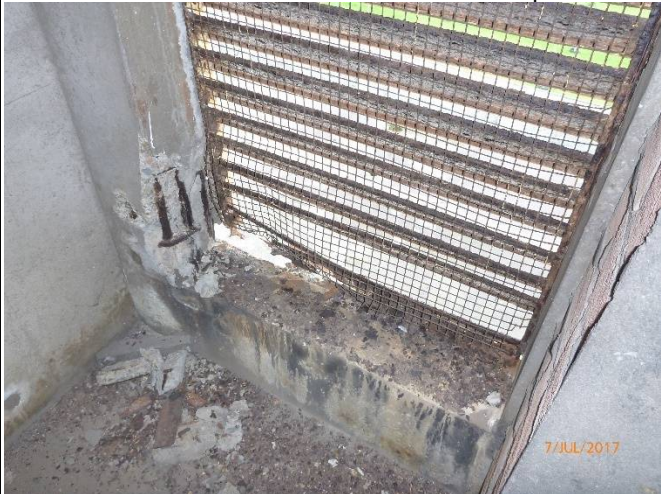
| 04 | Dakkapel | 0_# | <p>Inclusief constructieve opbouw, aansluitingen in het dakvlak, dakbedekking e.d.</p> <p>Op het hoge dak is een dakopbouw gecreëerd metselwerk met betondak. Het betondak vertoont diverse schade. De kozijnen en deur zijn in redelijke staat. De loodaansluitingen onder kozijnen zijn in zeer slecht staat. De loodaansluitingen in metselwerk zijn ook in slechte staat. De dakbedekking is in slechte staat. Het schilderwerk is in zeer slechte staat.</p> <p>Advies: betonschade herstellen, loodaansluitingen vervangen, houtwerk hoekafwerking herstellen, dakbedekking vervangen, ventilatie rooster vervangen, schilderwerk vervangen.</p> <p>Foto: betonschade naast ventilatie rooster in dakopbouw.</p> | € 6700,- á € 6900,- |

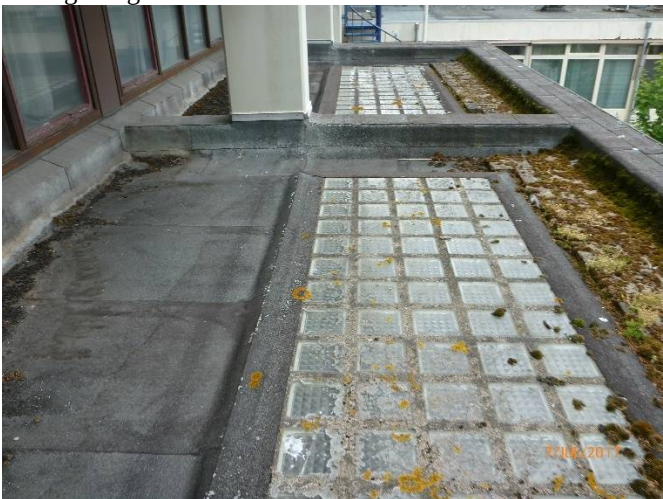
| 05 | Dakraam/<br>Lichtkoepel | — | <p>Inclusief constructieve opbouw, aansluitingen in het dakvlak, dakbedekking e.d.</p> <p>Het betreft de glastegels in dak luifel boven garagedeuren in slechte staat. De constructie is verzwakt.</p> <p>Advies: deze constructie geheel vervangen. Prijs is een globale berekening door beperkt inzicht in constructie.</p> | €11300,- á € 11900,- |

| | | | <p>Foto: glastegels boven laad dok.</p> | |

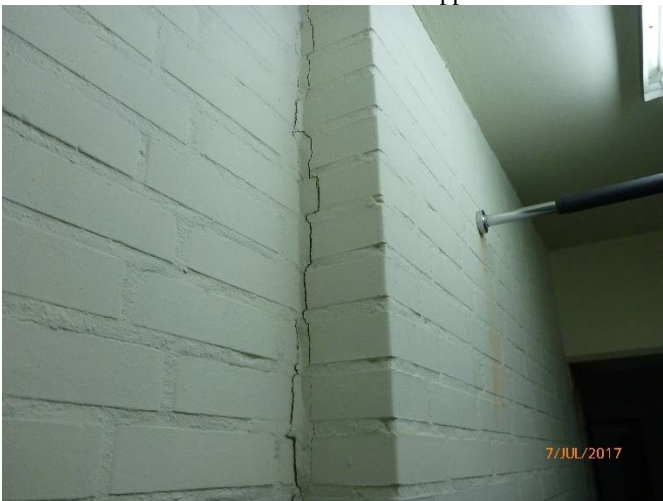
| 06 | Binnenwanden dragend | 0+_ | <p>Dit onderdeel is niet volledig te inspecteren door aanwezigheid van afwerking.<br/> Het betreft een gebouwd opgebouwd uit betonconstructie met hier tussen metselwerk. Over het algemeen in solide staat. Met name rond trappenhuizen en lift kokers zijn scheuren te zien door werking van verschillende materialen. Constructief geen probleem. Het geheel vertoont veel gebruiksschade. De aansluitingen rond buitenkozijnen zijn deels sterk beschadigd. De wanden zijn deels beperkt te zien door opgeslagen materialen.<br/> Advies: scheuren uithakken en herstellen, aansluitingen rond kozijnen herstellen.<br/> Foto: scheuren in binnenwanden rond trappenhuis en sanitaire ruimten.</p> | € 3700,- á € 3800,- |

Dragende binnenwanden: scheuren uithakken en herstellen, aansluitingen rond kozijnen herstellen.

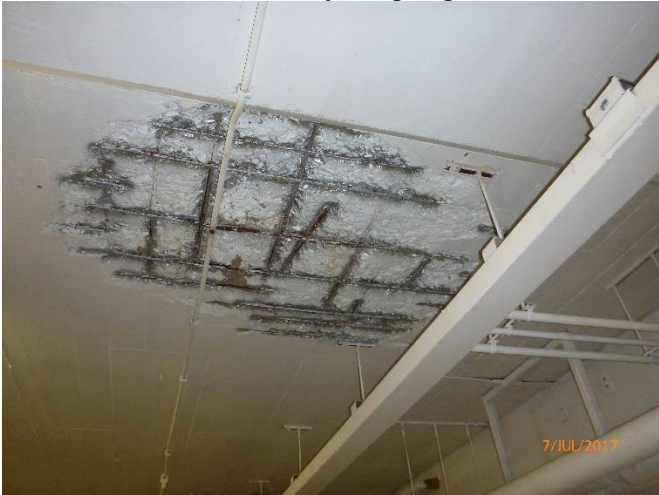
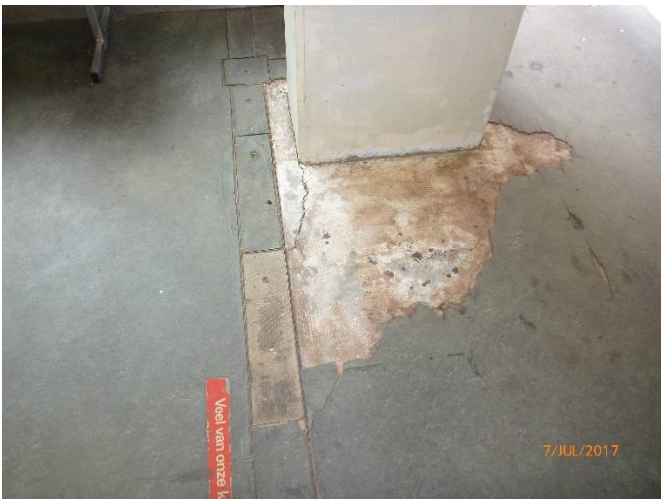
| 13 | Beganegrond-vloer/<br>Kruipruimte | +0# | <p>Beganegrondvloer: dit onderdeel is niet volledig te inspecteren door aanwezigheid van afwerking.</p> <p>Het betreft in het werk afgestorte betonvloeren op geprefabriceerde betonconstructie in solide staat. De vloer vertoont aan onderzijde plaatselijk schade door langdurige lekkages. Constructief nog geen probleem. De cementdekvloer kan krimp-scheurtjes vertonen. Niet verontrustend. Dit is normaal voor dit vloersysteem. De vloer is niet geïsoleerd.</p> <p>Advies: betonschade herstellen.</p> <p>Het atelier gedeelte is voorzien van steenachtige vloer in redelijk solide staat. Het is niet te zien hoe deze vloer is opgebouwd. De vloer is bij aansluiting met kelderbak iets verzakt. Zover zichtbaar niet verontrustend. Mogelijk betreft het een op zand gestorte betonvloer. De cementdekvloer kan krimp-scheurtjes vertonen. Niet verontrustend. Dit is normaal voor dit vloersysteem. Hierdoor is vloerafwerking in atelier niet geheel vlak.</p> <p>Advies: cementdekvloer plaatselijk herstellen. Prijs is exclusief afwerking.</p> <p>Verder geheel aanpassen naar eigen inzicht. Niet begroot.</p> <p>Kruipruimte: er is zover bekend geen kruipruimte aanwezig. De grote vloer is aan onderzijde te zien in kelder.</p> <p>Zover bekend is onder atelier geen kruipruimte aanwezig.</p> <p>Foto: betonschade aan onderzijde beganegrondvloer.</p> | € 2700,- á € 2900,- |

| | | | <p>Foto: scheuren in vloer atelier.</p> | |

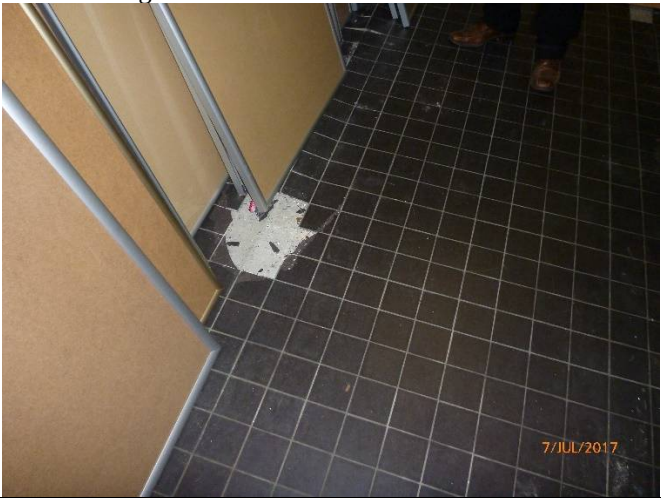
| 14 | Kelderkast/<br>Souterrain | 0+_# | <p>Het betreft de zeer grote betonnen kelderbak in solide staat. Door ontbreken van bouwtekeningen is niet te zien hoe deze is opgebouwd. De gehele kelder is bij opname droog. In kluis zijn vloertegels deels losgekomen door vocht. De vloer onder dit tegelwerk is bij opname droog. Er zijn twee pompputten aanwezig. De pomp tegen weg zijde is defect. De rioolleiding naar schrobput die naar pomp wegzijde loopt is verstopt. Deze is in betonvloer gestort. Het geheel vertoont gebruiksschade. De betonnen buitentrappen zijn in solide staat. Echter, vertonen gebruiksschade en plaatselijk betonschade.<br/> Advies: kapotte pomp vervangen, losse vloertegels vervangen, betonschade buitentrappen herstellen.<br/> Verder geheel aanpassen naar eigen inzicht. Niet begroot.<br/> Foto: vloertegels kluis in kelder.</p> | € 4900,- á € 5100,- |

Kelder: pomp vervangen, schade aan hellingbanen herstellen.

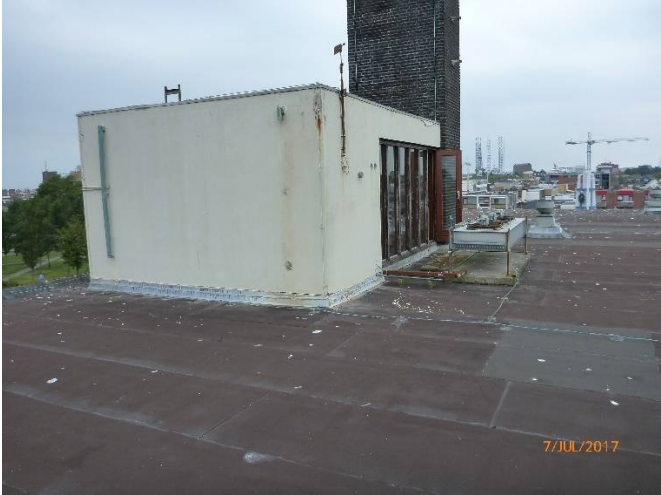
| B BUITENONDERDELEN | | | |
|---|---|---|---|
| 01 Schoorsteen/<br>Dakdoorvoer | 0_ | <p>Inclusief aansluiting met overige bouwdelen.</p> <p>Het betreft twee oude schoorstenen van cv-ketel in mindere staat. Deze schoorstenen zijn niet geschikt voor moderne cv-ketels. Zie cv-installatie.</p> <p>De ventilatie doorvoeren op hoog dak zijn in redelijke en mindere staat.</p> <p>Advies: 8 ventilatie doorvoeren vervangen.</p> <p>De gemetselde schoorsteen is in solide staat. De loodaansluitingen en voegwerk zijn sterk aangetast.</p> <p>Advies: voegwerk en loodaansluitingen herstellen/vervangen.</p> <p>Foto: gemetselde schoorsteen met dakopbouw.</p> | € 4600,- á € 4800,- |

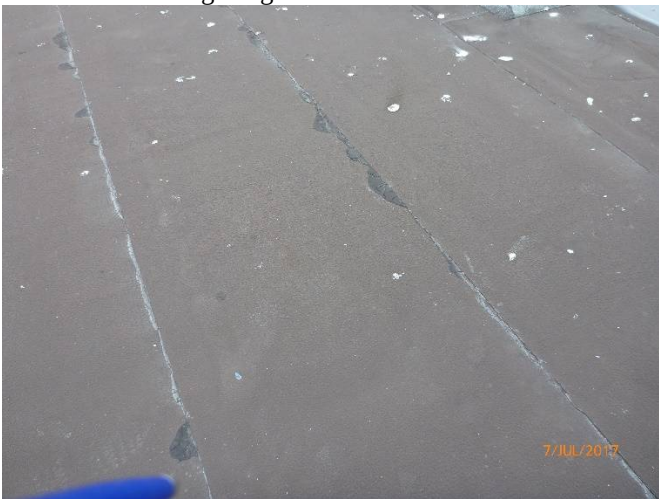
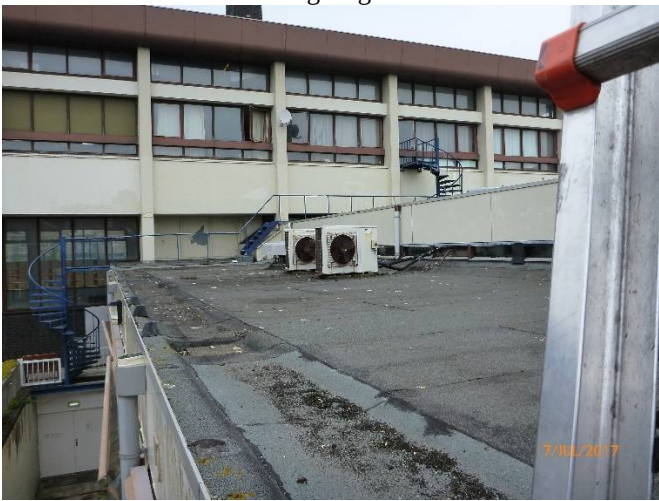
| B BUITENONDERDELEN | | | |
|---|---|---|---|
| 03 Dakbedekking<br>platte daken | _# | <p>Betreft bitumineuze dakbedekking.</p> <p>Het is niet zichtbaar in welke staat de constructie onder de dakbedekking is.</p> <p>De dakbedekking van hoog dak is op betondak geplakt. Deze dakbedekking is in slechte staat. Deze dakbedekking vertoont ernstige verdroging. Dit dak is niet geïsoleerd. Dit dak veroorzaakt diverse lekkages. ± 1123 m2.</p> <p>Advies: twee laags dakbedekking aanbrengen volledig verkleefd tot en met dakranden.</p> <p>Mogelijk hierbij dak aan buitenzijde isoleren. Niet begroot.</p> <p>De dakbedekking van laag dak atelier is in slechte staat. Hier zijn diverse blazen onder dakbedekking te zien wat duidt op vocht onder dakbedekking. De loodaansluitingen hier boven zijn in slechte staat. Het is niet te zien hoe het afschot van dit dak is aangebracht. De gasbeton dak elementen hebben een licht isolerende waarde. ± 102 m2.</p> <p>Advies: dakbedekking geheel vervangen en loodaansluitingen vervangen.</p> <p>De dakbedekking van hoog dak atelier vertoont sterke veroudering. Nog niet direct aan vervanging toe. ± 505 m2.</p> <p>Advies: dakbedekking binnen drie jaar geheel overlagen.</p> <p>De dakbedekking van luifel boven laad dok is in slechte staat. ± 102 m2.</p> <p>Advies: deze dakbedekking geheel overlagen. Hierbij loodaansluitingen vervangen.</p> | € 45500,- á € 46200,-<br>€ 9200,- á € 9500,-<br>€ 20300,- á € 20700,-<br>€ 6300,- á € 6600,-<br>€ 81300,- á € 83000,- |

| | | | <p>Foto: dakbedekking hoog dak.</p> <p>Foto: overzicht dakbedekking laag dak atelier.</p> | |

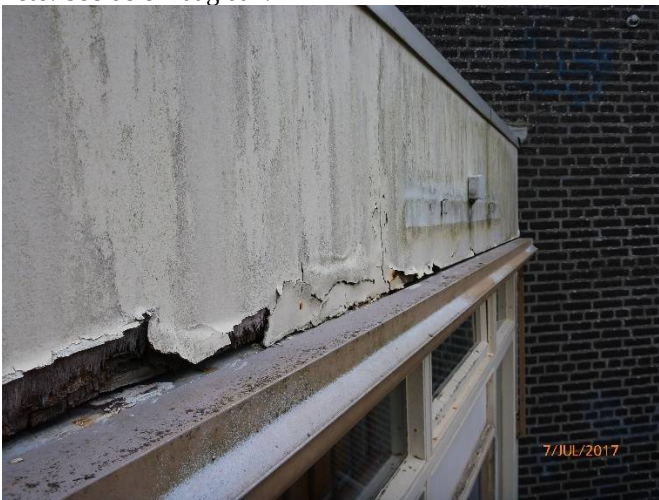
| 04 | Overstekken, goot/dakbetimmeringen | 0_# | <p>Het hoge dak is voorzien van geprefabriceerde betonnen sierrand in solide staat. De constructie is niet te zien. De afwerking is aangetast. Er zijn diverse leksporen te zien. Echter, zover zichtbaar is het betonwerk niet noemenswaardig aangetast.<br/> Advies: zie gevelafwerking.<br/> De boeidelen (staande dakrandafwerking van platte daken) atelier zijn in redelijke tot zeer slechte staat. De achterconstructie is niet te zien.<br/> Advies: boeidelen grotendeels vervangen. Hierbij achterconstructie controleren.<br/> Foto: boeidelen laag dak.</p> | € 4300,- á € 4500,- |

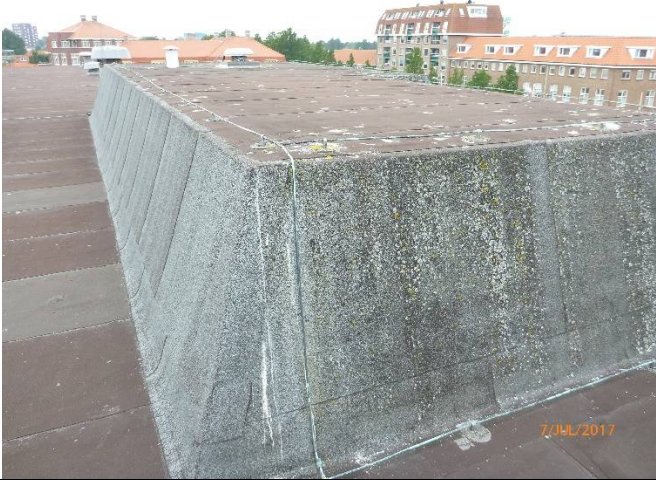
| 05 | Goten | n.v.t. | <p>Er is op het hoge gebouwd bliksem afleiding aanwezig. Deze is niet meer compleet.</p> <p>Advies: bliksem afleiding vervangen. Hiervoor prijs opvragen bij gespecialiseerd bedrijf niet begroot.</p> <p>Foto: bliksemafleiding hoog dak.</p> | |

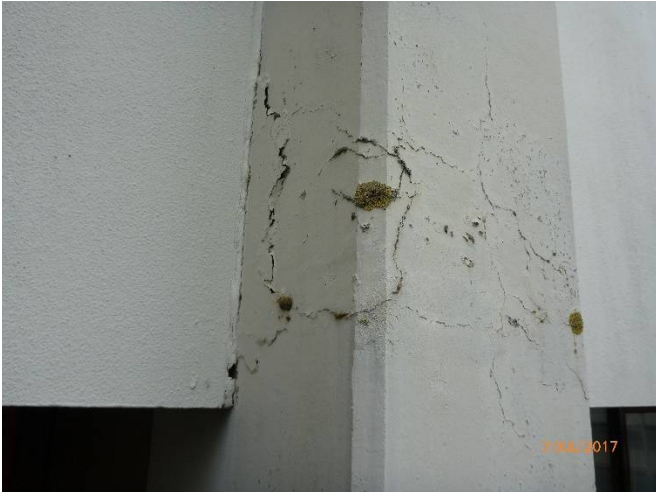
| 07 | Metselwerk/<br>Betonwerk | 0_ | <p>Het metselwerk van laagbouw is in solide staat. Met metselwerk vertoont verwerking. Niet verontrustend.</p> <p>De hoofdconstructie van hoofd gebouwd bestaat uit betonnen kollommen in solide staat. Door deze kollommen zijn hemelwaterafvoeren deels aangebracht. Met name kollommen met hemelwaterafvoeren vertonen veel betonschade. Echter, nog wel in solide staat.</p> <p>Advies: betonschade aan kollommen herstellen.</p> <p>Foto: betonschade betonkolom achter.</p> | € 38100,- á € 39400,- |

Metselwerk/betonwerk: betonschade aan constructieve delen herstellen.

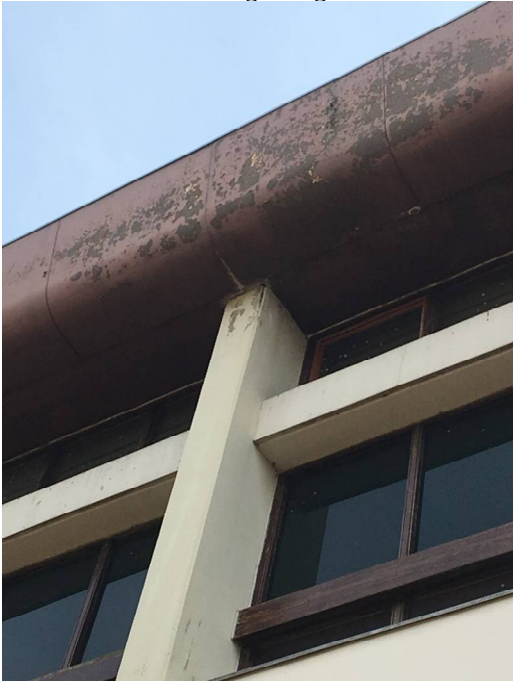
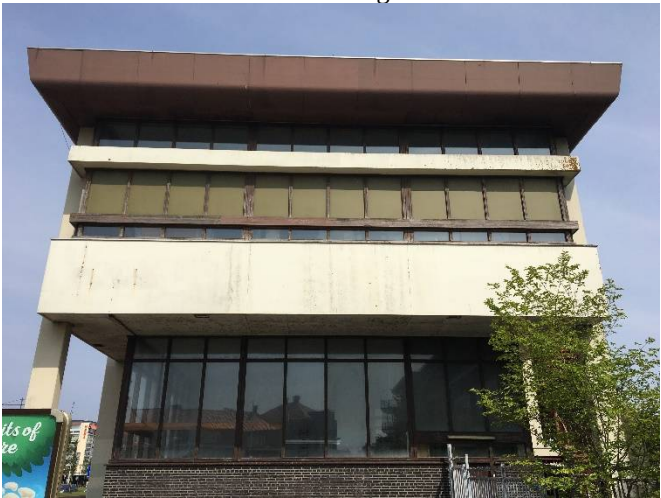
| 10 | Gevelafwerking | 0_# | <p>Het schilderwerk op betonnen dakranden in mindere tot slechte staat. En schilderwerk op beton prefab borstweringen in mindere tot slechte staat. Ook is hier plaatselijk betonschade te zien.</p> <p>Het schilderwerk op beton kollommen is in slechte staat. Herstel van dit betonwerk is eerder beschreven.</p> <p>Advies: betonschade herstellen. Betonwerk ontdoen van verflaag en voorzien van nieuw verfsysteem. ± 1282 m2.</p> <p>Hierbij en in verband met kozijnen en glaswerk dient het gehele hoge gebouw in de steiger te worden geplaatst. ± 2805 m2.</p> <p>Geheel pand in steiger plaatsen en voorzien van doek.</p> <p>De kunststof gevelafwerking van plaatmateriaal is in redelijke staat. De constructie hierachter is niet te zien.</p> <p>Foto: dakrandafwerking voorgevel.</p> <p>Foto: schilderwerk betonwerk westgevel.</p> | <p>€ 57500,- á € 58500,-</p> <p>€ 19500,- á € 20300,-</p> <p>€ 77000,- á € 78800,-</p> |

Gevelafwerking: betonschade niet dragende onderdelen herstellen en verflaag vervangen.
